Schulwegplan zur Grundschule Ofenerdiek

Erläuterungen zu den problematischen Stellen auf dem Weg zur Grundschule Ofenerdiek aufgrund einer Befragung der Eltern

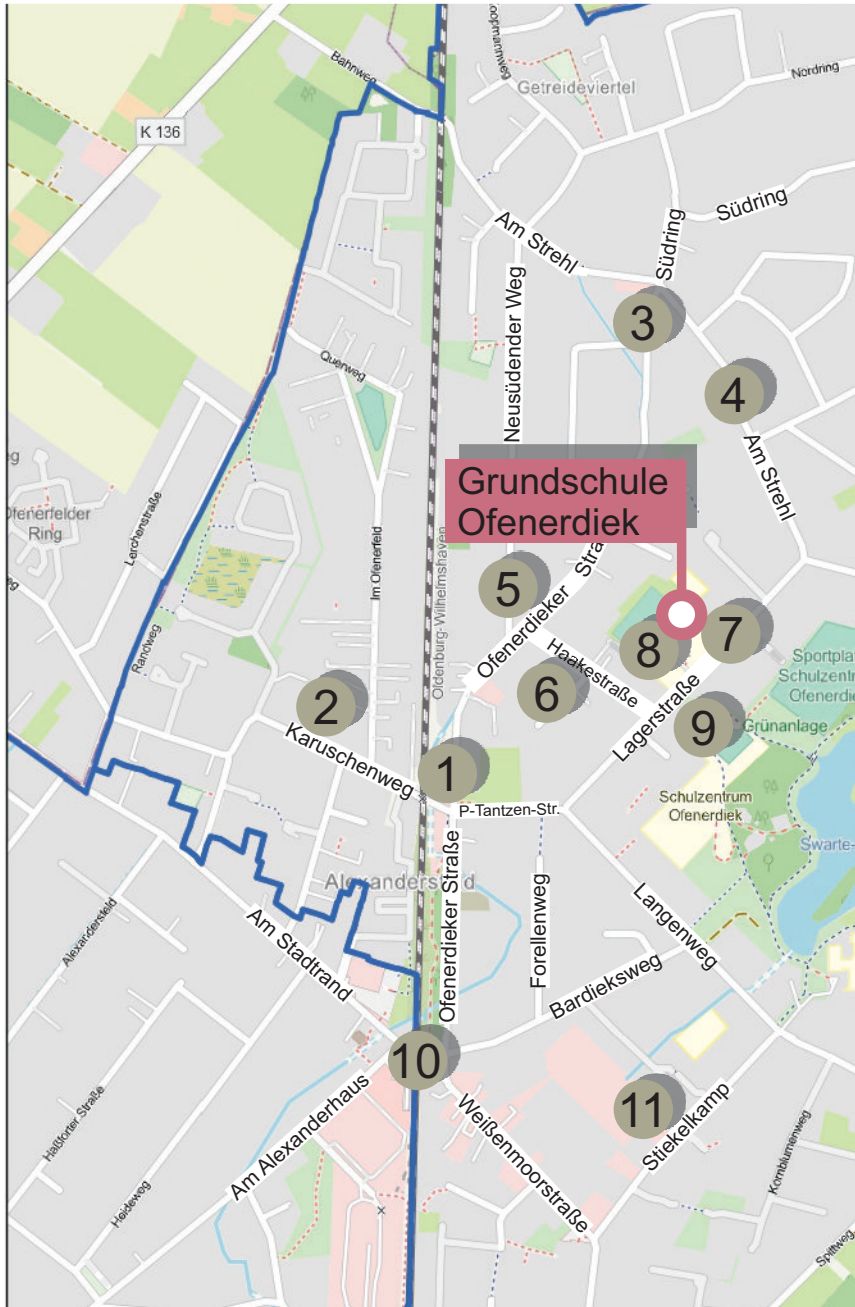
1. Umgebung Raiffeisenmarkt schwierige Straßenquerung, Gefahr durch rückwärts rangierende Fahrzeuge vom Parkplatz, Ende der Nebenanlage
2. Karuschenweg stark befahrene Straße, fehlende Nebenanlage, schlechte Beleuchtung

3. Kreuzung Am Strehl / Südring unübersichtliche Kreuzung mit viel Platz für motorisierte Fahrzeuge, aber wenig Führung und Übersicht für Radfahrende. Schwierige Straßenquerung für Kinder aus dem Südring

4. Am Strehl fehlende Nebenanlage im nördlichen Teil. Die Nebenanlage im südlichen Bereich ist nicht baulich von der Fahrbahn getrennt und wird regelmäßig durch Fahrzeuge zum Parken oder kurzzeitigen Halten benutzt

5. Ofenerdieker Straße / Neusüdender Weg unübersichtliche, schwer einsehbare Kreuzung mit viel Verkehr. Neusüdender Weg ohne Nebenanlage, viele parkende Fahrzeuge

6. Haakestraße schmale Straße, die stark als Schulweg genutzt wird, viele parkende Fahrzeuge, farbliche Markierung zur Gehwegabtrennung verblasst
7. Lagerstraße stark befahrene Straße, Nebenanlage einseitig sehr schmal, nicht ausgebaut. Unübersichtlich, durch auf der Fahrbahn oder der Nebenanlage abgestellten Fahrzeuge

8. Grundschulparkplatz: Querende Kinder auf dem Parkplatz, häufiger Rückstau auf die Lagerstraße bis zum Zebrastreifen durch auf den Parkplatz fahrende Fahrzeuge

9. Oberschulenparkplatz mit unklarer Ein- und Ausfahrtsregelung, gefährliches Rangieren von Fahrzeugen, fehlende Nebenanlage zum Parkplatz auf Seite der Nordbäke

10. Schmalere Bahnübergang, viel Verkehr, unübersichtlich für Kinder
11. Stiekelkamp nur einseitige Nebenanlage, oft Radfahrende auf falscher Straßenseite

12. Scheideweg stark befahrener Fahrradweg, schlecht einsehbare Ausfahrten
